RISQUE DE RUPTURE DE DIGUES

Brèches historiques des digues de Loire - secteur val de Cisse

Extrait des études de dangers des digues
du val de Cisse-Vouvray

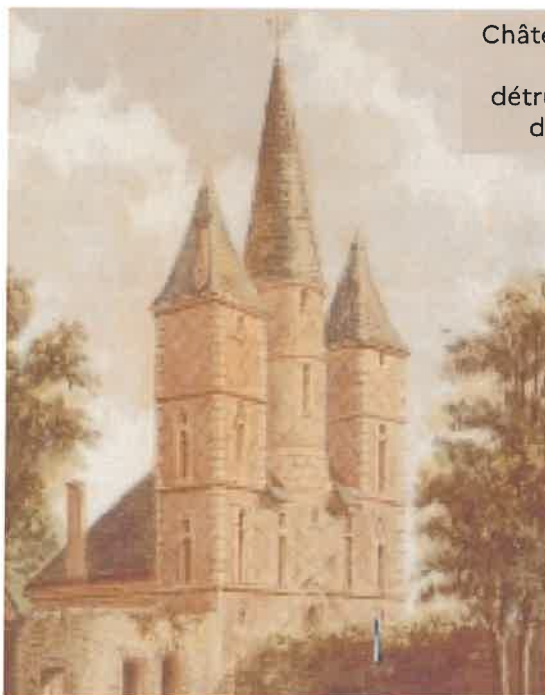
Château de l'Isle (Loiret),

détruit par une rupture
de digue en 1866

Une rupture de digue provoque le déversement d'une masse d'eau importante, chargée en matériaux. Le courant est fort et destructeur.
